BORRADOR FINAL 11 Agosto 2010

**Evaluación de las Condiciones Previstas y Reales de la
Calidad del Agua en la Mina Marlin, Guatemala**

**Elaborado por
E-Tech International**

Agosto de 2010

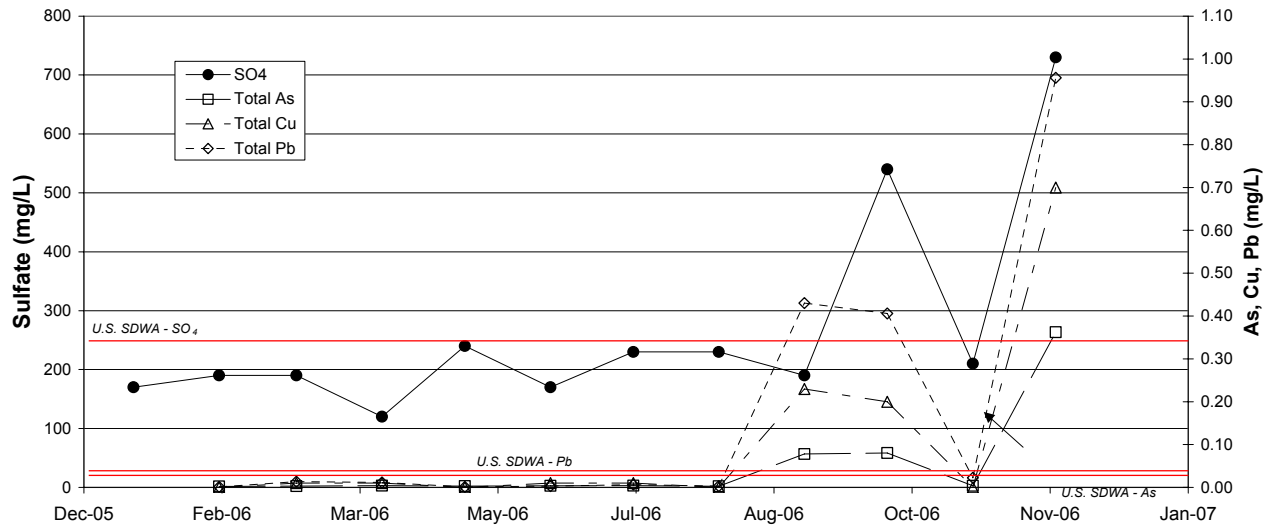
Los siguientes metales presentaban elevadas concentraciones en el invierno/otoño de 2005 y 2006: aluminio (hasta 827 mg/l de aluminio total), arsénico (hasta 0.362 mg/l de arsénico total), bario (hasta 12.2 mg/l), berilio (hasta 0.060 mg/l de berilio total), cobre (hasta 0.7 mg/l), cromo (hasta 0.6 mg/l), hierro (hasta 737 mg/l de hierro total), manganeso (hasta 36.7 mg/l total manganeso), níquel (hasta 0.4 mg/l), plata (hasta 0.263 mg/l), plomo (hasta 0.956 mg/l), vanadio (hasta 1.32 mg/l) y zinc (hasta 3.6 mg/l). La mayoría de estas concentraciones exceden varias veces los estándares relevantes para agua de beber o potable (ver Cuadro 2 para consultar los estándares sobre calidad del agua). Estos estándares son relevantes porque el agua subterránea en la mina subterránea podría trasladarse al agua superficial o a manantiales y ser empleada como agua para beber. Una serie de contaminantes en cuestión mostraban concentraciones marcadamente crecientes hacia mediados y fines de 2006, tal como se muestra en la Figura 3 para sulfato, arsénico total, cobre total y plomo total. También resultaron elevadas las concentraciones de sulfuro a fines de 2006 (aumentando desde niveles por debajo de detección (<0.020 mg/l) en junio hasta 31.8 mg/l en diciembre). La presencia de partículas de metales y sulfuro en el agua de la mina sugiere que los sulfuros de metal sólido del mineral pueden dar cuenta de los incrementos observados. El pH del agua de la mina se encontraba por encima de un nivel neutral en 2006, pero los cambios en pH (más alto o especialmente bajo) podrían disolver los metales de las partículas y añadir a la carga de metal disuelto móvil en el agua subterránea o en el embalse de colas.

Figura 3. Concentraciones de contaminantes preocupantes (COC, por sus siglas en inglés) seleccionados en el agua de la mina subterránea (D1) en 2006.

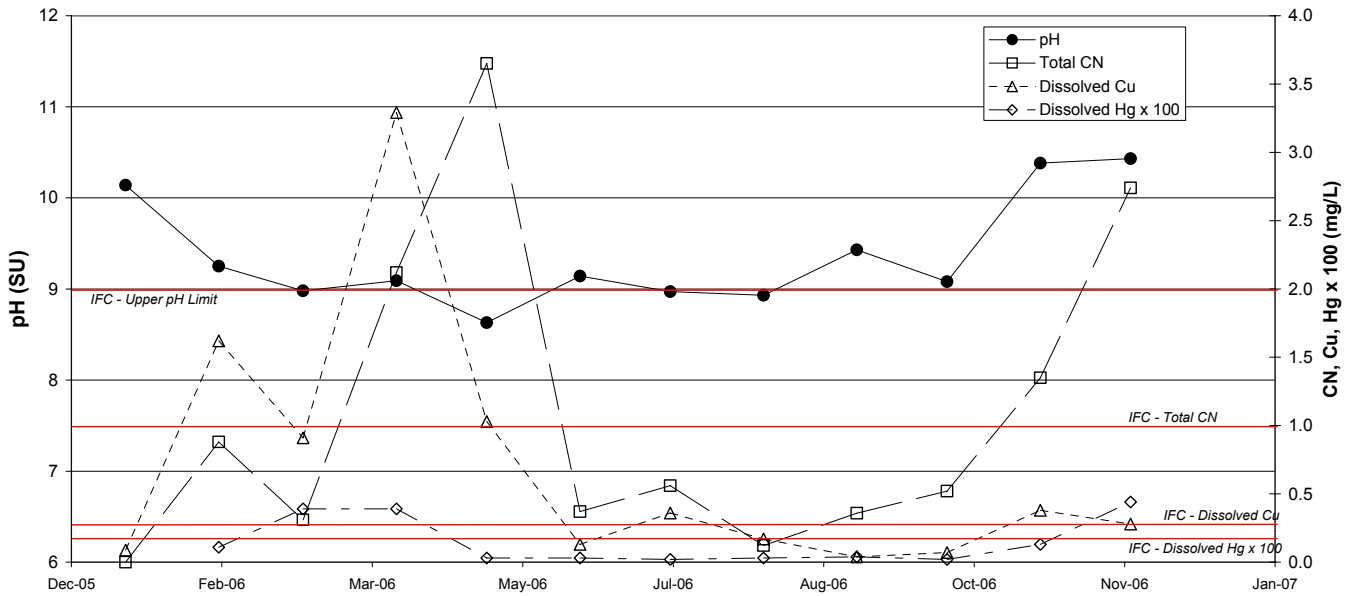
Goldcorp mudara las pruebas del laboratorio SGS en la mina a Laboratorios ACZ. Las concentraciones de sulfato eran tan altas como 1,830 mg/l. La Figura 4 muestra las concentraciones de COCs selectos en líquidos de rebose de colas durante 2006. Las concentraciones de cianuro total, cobre disuelto, mercurio disuelto y valores de pH excedieron los estándares de la ICF para descarga en diferentes puntos en 2006. Las concentraciones máximas de cianuro, cobre y mercurio fueron 3, 10 y 20 veces más altas que los estándares de la IFC.

Figura 4. Concentraciones de cianuro (CN), cobre disuelto (Cu), mercurio disuelto (Hg) y pH agua de rebose en colas (D4), 2006.

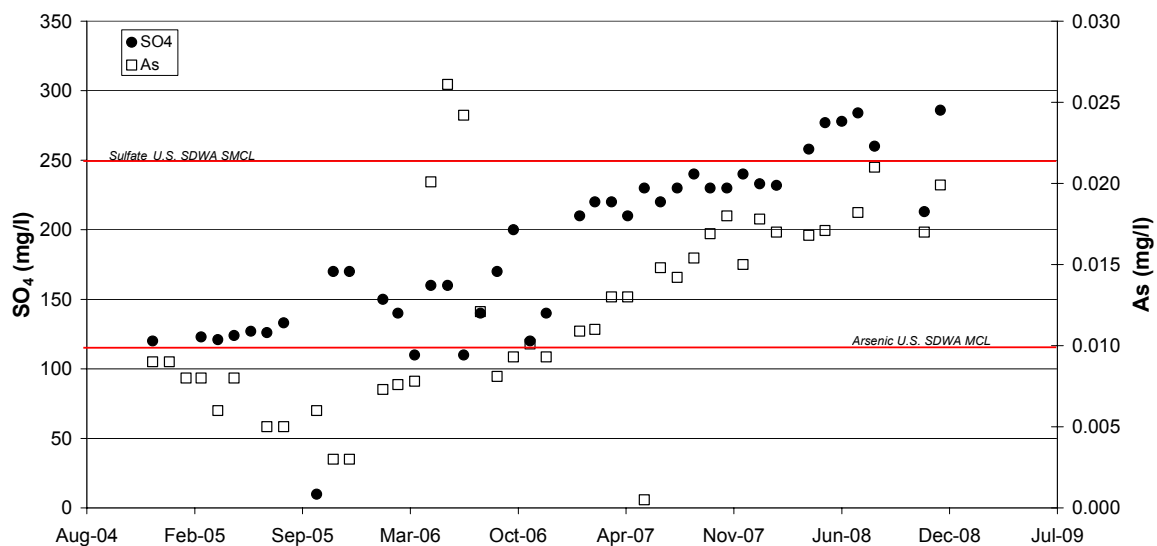
MW8, MW10, MW11. El pozo de monitoreo MW8 no muestra elevadas concentraciones o crecientes tendencias de COCs alguno. Los pozos de monitoreo MW10 y MW11, que fueron instalados recientemente para actualizar el monitoreo del agua subterránea cuesta abajo del embalse de colas (Lisa Wade, Comunicación Personal, correo electrónico, 20 de febrero de 2009), presentan elevadas concentraciones de arsénico. Las concentraciones de arsénico en MW10 se extienden hasta 261 $\mu\text{g/l}$, y en MW11 llegan hasta 46 $\mu\text{g/l}$. Sin embargo, las concentraciones de arsénico en el pozo PW7, que es poco profundo y se ubica cuesta abajo del embalse de colas, no eran elevadas (pico de 6 $\mu\text{g/l}$). La concentración de arsénico en el agua de rebose de los colas (D4) en 2006 llegó apenas a 38 $\mu\text{g/l}$, pero no se han reportado valores del agua en los colas producto de estudios minuciosos, y éstos podrían ser más altos o más bajos. Por eso, en este momento es incierta la fuente de las elevadas concentraciones de arsénico en MW10 y MW11. Las concentraciones de sulfato son elevadas en MW10 (hasta 450 mg/l) y menores en MW11 (pico de 70 mg/l). Las concentraciones de sulfato son altas en el agua del embalse de colas (hasta 1,830 mg/l ; AMR 2006).

Figura 5. Concentraciones de sulfato y arsénico disueltos en el pozo de monitoreo MW5 a través del tiempo.

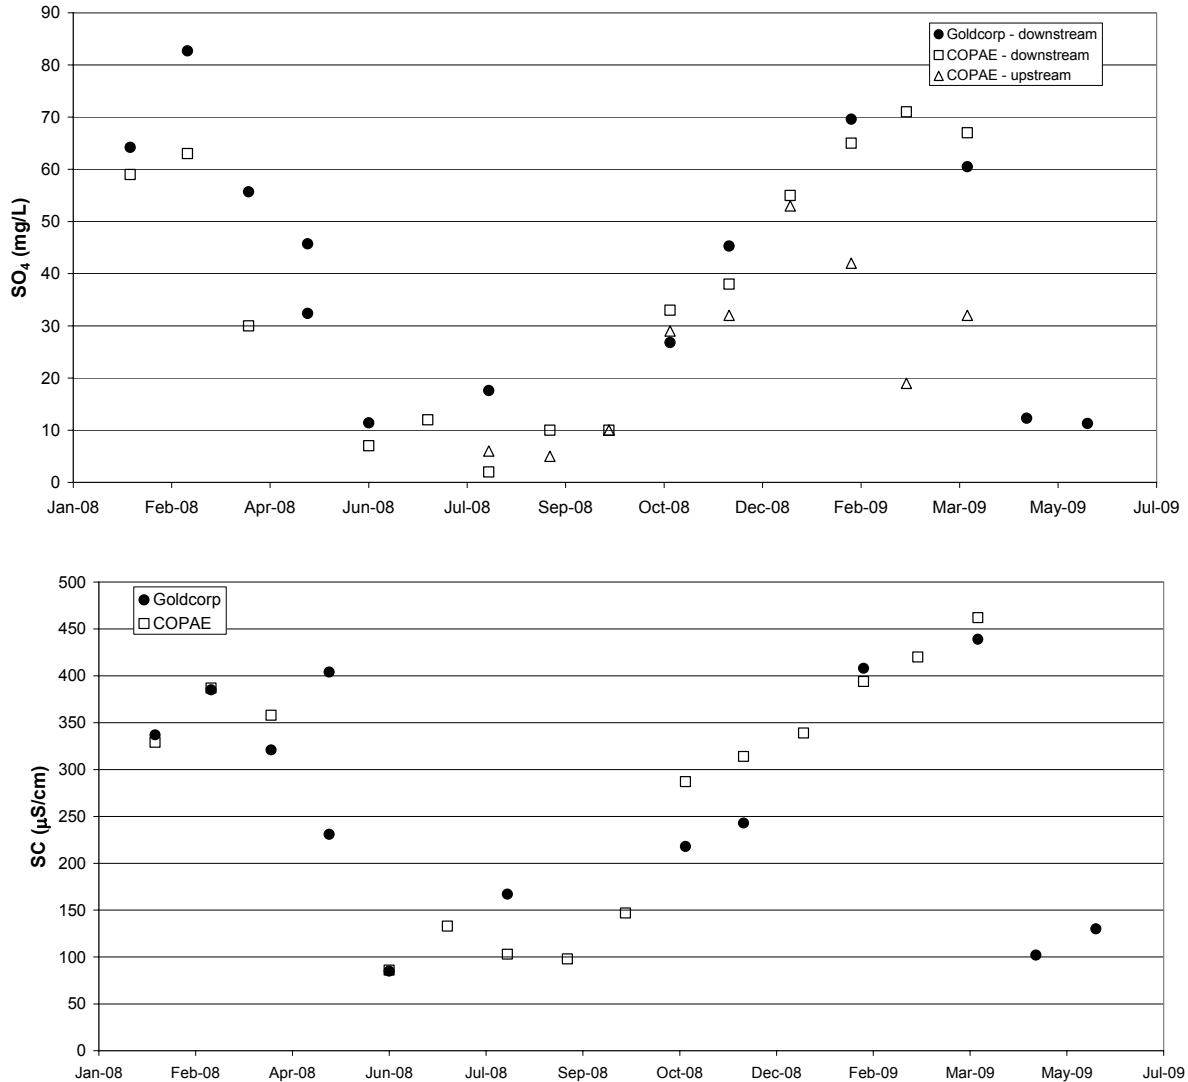
Figura 6. Comparación de resultados obtenidos por Goldcorp y COPAE para (a) concentraciones de sulfato corriente arriba en el Riachuelo Quivichil (SW_{6C}) y corriente abajo (SW₃ y SW_{2C}) de Quebrada Seca, y (b) conductancia específica corriente abajo de Quebrada Seca (SW₃ y SW_{2C}).

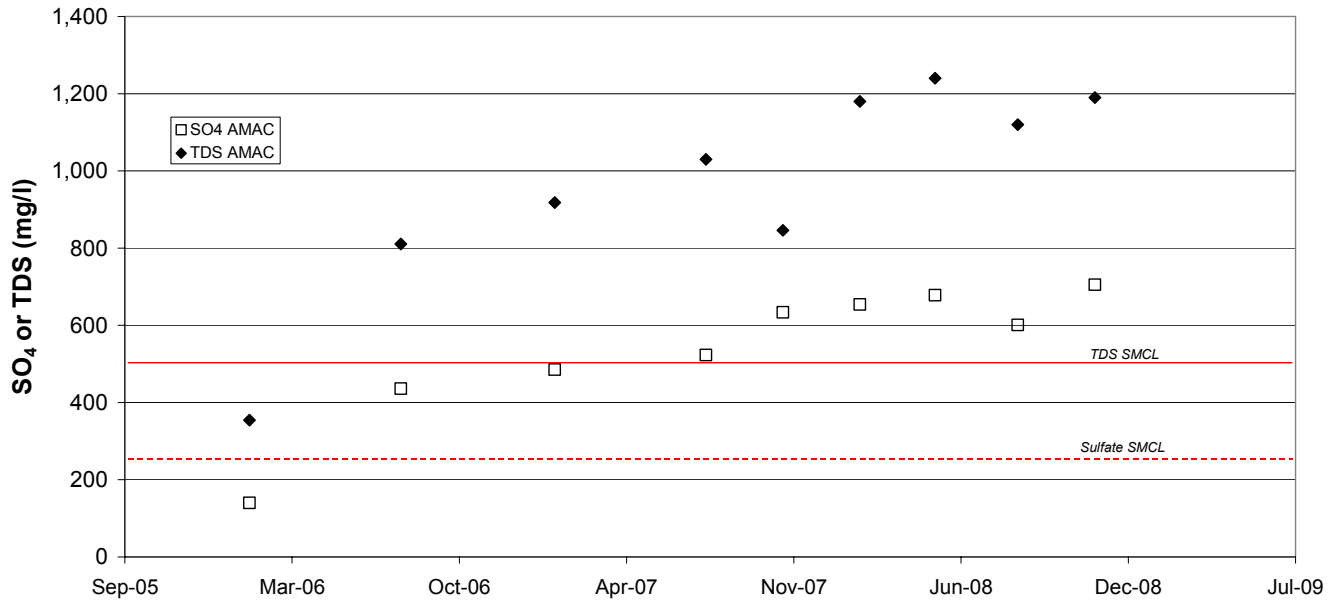
Figura 7. Valores de sulfato y TDS en el estanque de filtración de colas debajo del embalse (D6), información de AMAC.

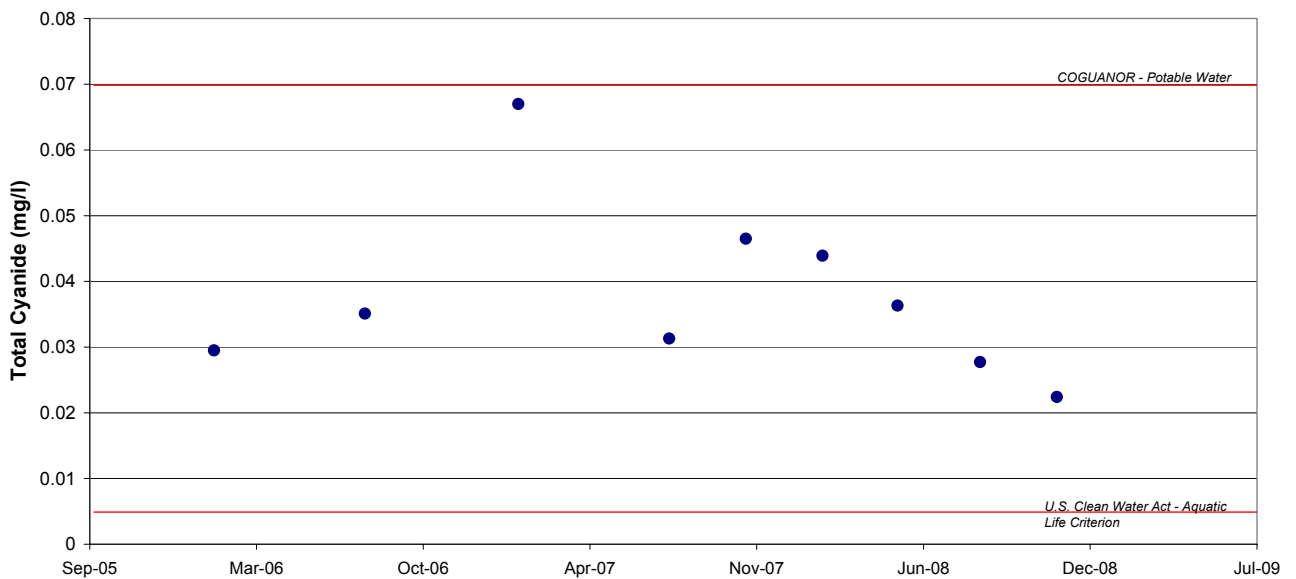
Los valores de cianuro total obtenidos por AMAC para D6 en 2007 y 2008 se muestran en la Figura 8. Las concentraciones más altas medidas excedían más de 12 veces los criterios de valor del Acta de los EE.UU. sobre Agua Limpia para la vida acuática, y la infiltración de esta fuente en el agua subterránea podría afectar adversamente el agua superficial ubicada cuesta abajo. Los resultados obtenidos por AMAC para el punto D6 indican que la filtración de colas contiene elevadas concentraciones de sulfato, TDS y cianuro. Debe indagarse más información sobre la ingeniería del estanque para filtración de colas y un posible transporte de éstos a corrientes tributarias y a Quebrada Seca.

Figura 8. Concentraciones de cianuro total en estanques de filtración de colas debajo del embalse (D6), información de AMAC.

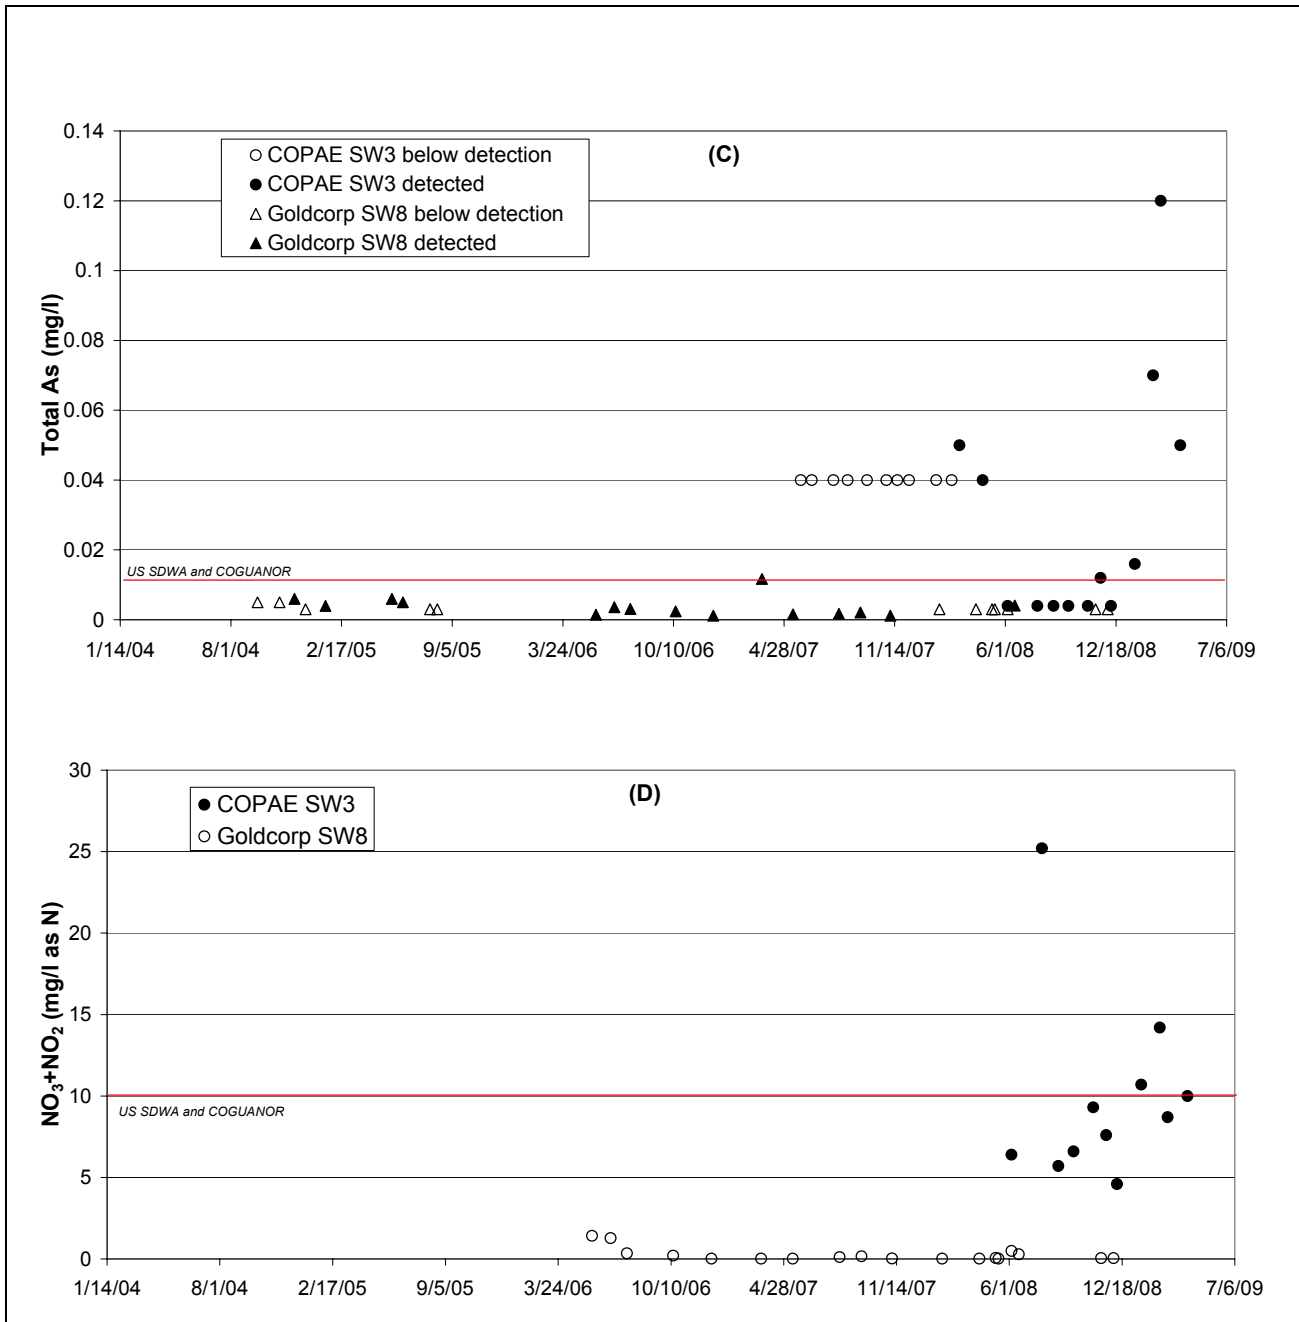
En la Figura 9 aparece una comparación de la información obtenida por Goldcorp y por COPAE en Quebrada Seca (SW8 y SW3_C). Donde ambas coinciden en el tiempo, los valores de Goldcorp y COPAE para conductancia específica y sulfato son similares, y ambos aparecen elevados en 2004/05 (utilizando los datos de Goldcorp) y nuevamente en 2009 (utilizando los datos de COPAE). Las concentraciones de sulfato llegaron al nivel del estándar secundario de los EE.UU. para agua potable sólo una vez durante 2007. Las concentraciones de arsénico y nitrato obtenidas por COPAE muestran concentraciones crecientes a través del tiempo (Figura 9c y 9d). Una de las muestras obtenidas por Goldcorp excedía los estándares para arsénico en el agua en 2007.

Figura 9 (cont.). Valores de conductancia específica para (a), sulfato (b), arsénico (c) y nitrato (d) en Quebrada Seca.

Basados en resultados sobre la presencia de sulfato y la conductancia específica obtenidos por Goldcorp y COPAE, Quebrada Seca debe ser evaluado de manera más exhaustiva respecto a una posible infiltración y migración del embalse de colas y estanque de filtración, así como de la pila de roca residual. Si la filtración está afectando el drenaje, se deben tomar medidas de manejo adaptativo para disminuir las concentraciones en las fuentes o limitar la migración cuesta abajo de contaminantes relacionados a la mina.

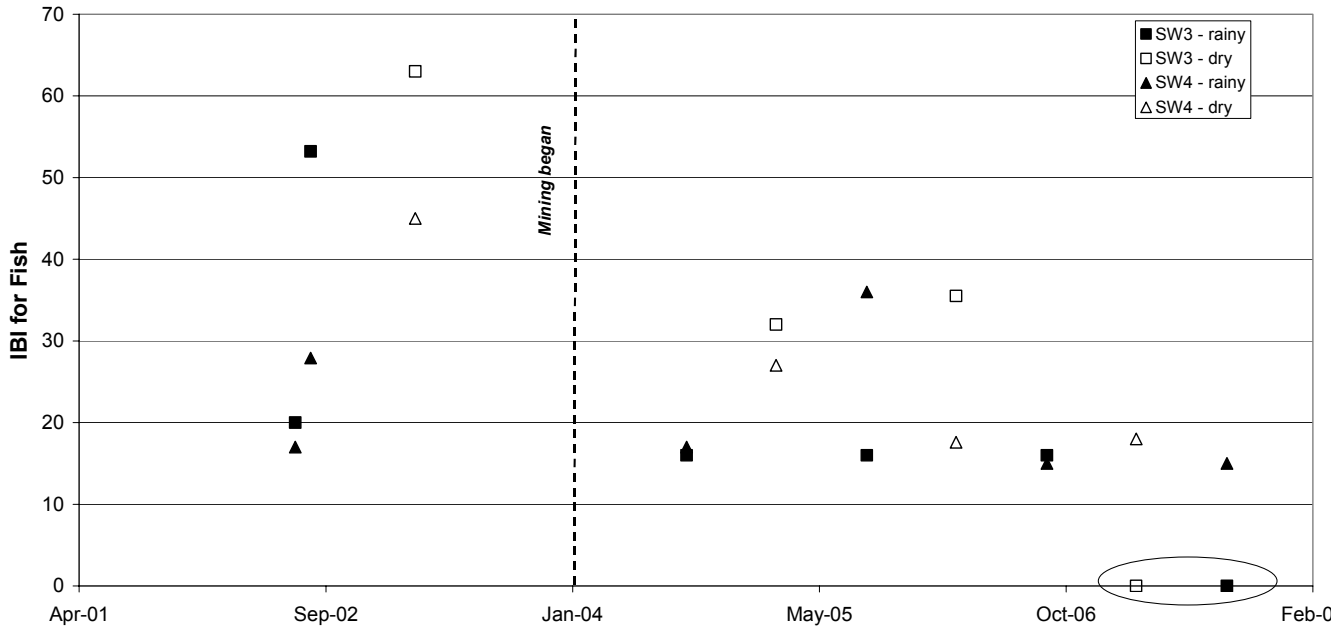
Figura 10. IIB para peces en SW3 y SW4.

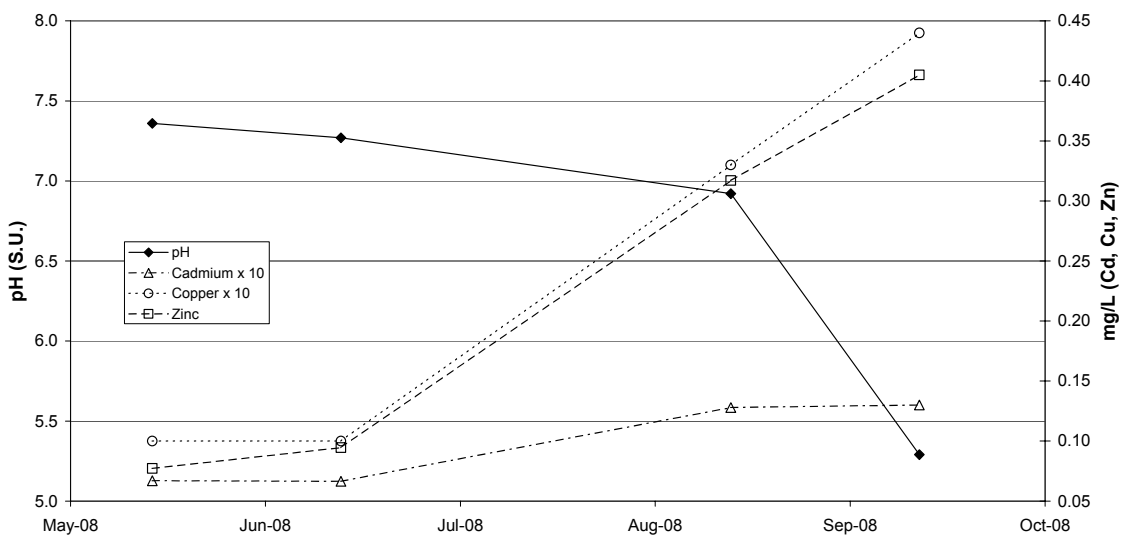
Figura 11. Muestra de campo 2188-29-126 sobre pH decreciente y concentraciones de metales crecientes en roca residual.
